Naturschutzgebiet 'Jägglisglunte' in Brienz/BE

## PFLEGEPLAN

Im Auftrag des Naturschutz-Inspektorats Kt. Bern  
Bern, Oktober 1991

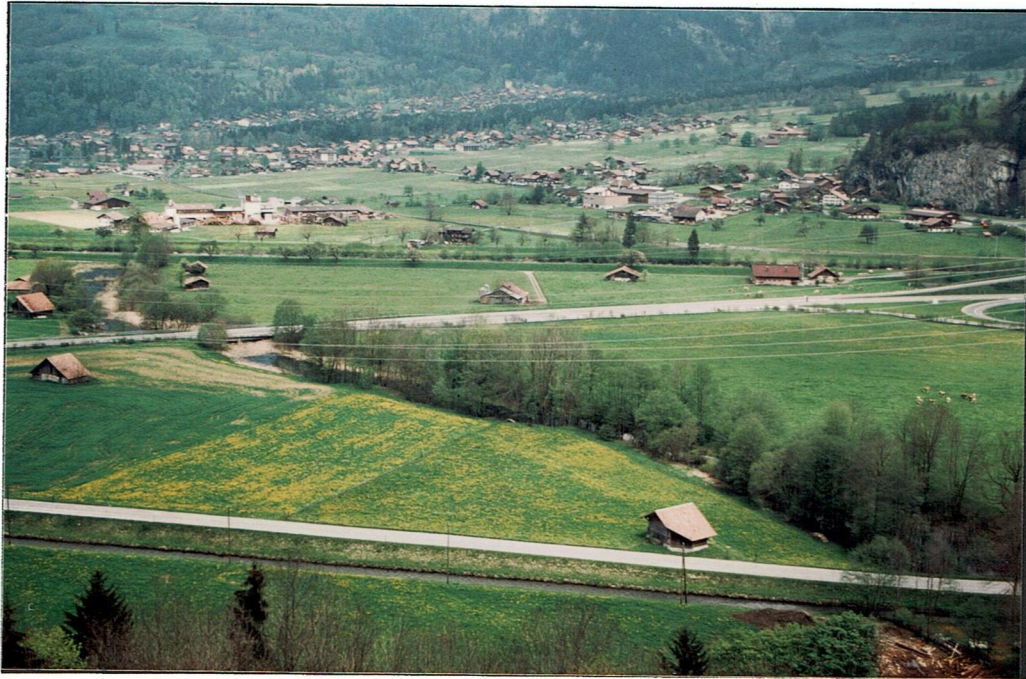
Abb.1: Die Glunte ist von intensiv bewirtschaftetem Grünland umgeben. (Foto vom 13.5.1991)

Vor allem im südlichen Teil des Naturschutzgebiets ist der obere Uferbereich von einem Gehölzgürtel bestockt (vgl. Abb. 1 S. 6). Diese Hecke stellt im weitgehend ausgeräumten Talboden (vgl. Abb. 2 S. 6) ein markantes und wertvolles Landschaftselement und ein Habitat hauptsächlich für Vögel dar. Dominierende Baum- und Straucharten sind Bergahorn, Erle, Esche, Kirschbaum, Weiden, Weissdorn und Sommerlinde (vgl. Anhang 5.3. S. 20)). Die Beschattung der schmalen Wasserfläche verunmöglicht in den bestockten Uferbereichen das Ausbreiten des Schilf-Röhrichts, das im weniger bestockten nördlichen Teil zwischen nitrophilen Staudensaum und offener Wasserfläche einen zum Teil breiten Streifen einnimmt (vgl. Abb. 7-9, S. 11f. u. 14). Der Laubwaldstreifen bewirkt ausserdem eine weitere Eutrophierung der Glunte infolge von Laubfall und Stickstoff-Fixierung (Erlen).

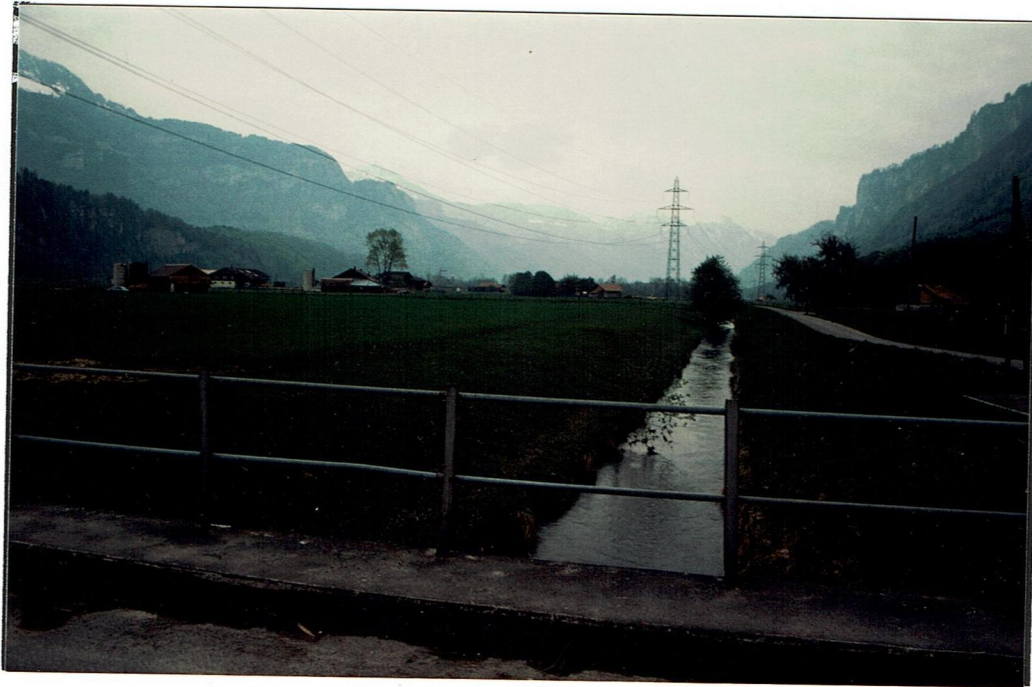
Abb.2: Blick vom südlichen Ende der Glunte Richtung Osten: Der Entwässerungskanal im weitgehend ausgeräumten Aareboden. (Foto vom 13.5.1991)

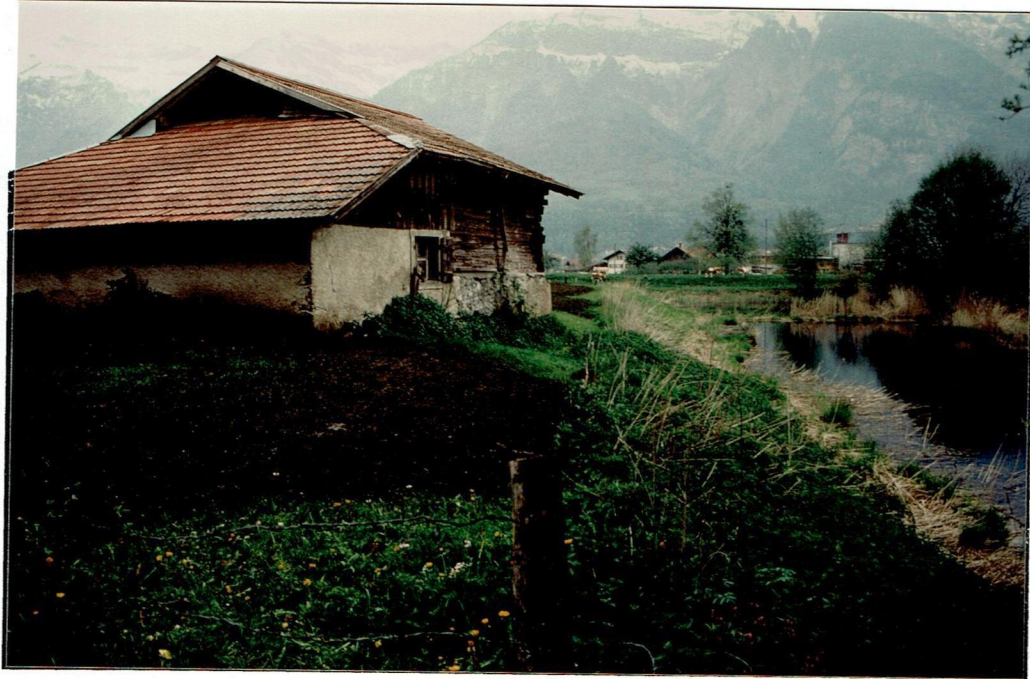
Abb. 3: Gedüngt wird bis über die Grenzen des Naturschutzgebiets hinaus. (Foto vom 13.5.1991)

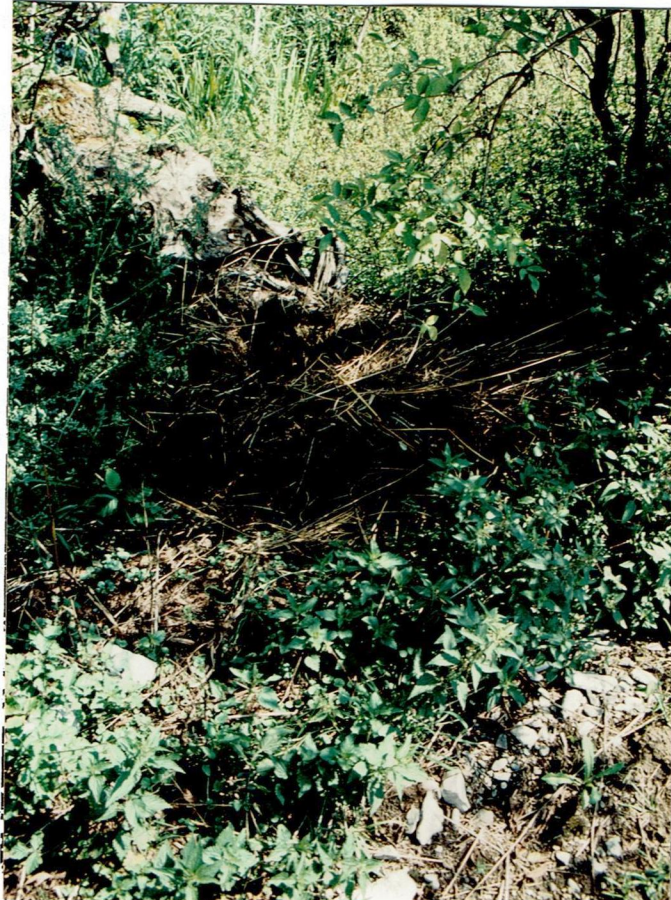
Abb.4: Die Glunte dient als willkommene Abfallgrube für organische Materialien aller Art. (Foto vom 27.8.1990)

Über die Entwicklung der Vegetation geben unvollständige Artenlisten aus den Jahren 1951 bis 1955 Auskunft. Schon damals setzte sich sowohl der höhergelegene Uferbereich als vor allem auch die Wasservegetation aus relativ nitrophilen Arten zusammen (vgl. Anhang 5.3. S. 20). Unter einer enormen Nährstoffbelastung leidet der Totarm heute erst recht. Schuld daran ist vorwiegend die intensive Landwirtschaft rings um das Gewässer (vgl. Abb. 3 S. 7). Fettwiesen, Intensivweiden und Aecker reichen bis unmittelbar an die Grenzen des Naturschutzgebiets und werden dort von üppig wuchernden Brennessel-Staudenfluren abgelöst. Die Glunte dient zudem den Anstössern als willkommene Abfallgrube verschiedenster organischer und anorganischer Abfälle wie Holz, Bauschutt, faules Heu etc. (vgl. Abb. 4 S. 7).
